MITIGASI DAN REKONSTRUKSI PASCA GEMPA PENGALAMAN DARI JEPANG

Retna Hidayah
Staf Pengajar FT UNY

ABSTRAK: 27 Mei 2006, 05.53 WIB Yogyakarta digoncang gempa dengan kekuatan 5,9 skala Richter. Gempa mengakibatkan lebih dari 5.800 korban jiwa dan 38.000 korban luka-luka dan merusakkan lebih dari 610.000 bangunan. Ini bukan kejadian pertama di Indonesia, publik pun sadar, bahwa Indonesia yang terletak pada pertemuan dua lempeng berpotensi mengalami gempa berulang, sebagaimana Jepang. Paper ini bertujuan menggambarkan pengalaman-pengalaman Jepang dalam menangani gempa, terutama berkaitan dengan :1) tahapan rekonstruksi; 2) problem konstruksi, rancangan bangunan tahan gempa, dan strategi retrofitting.

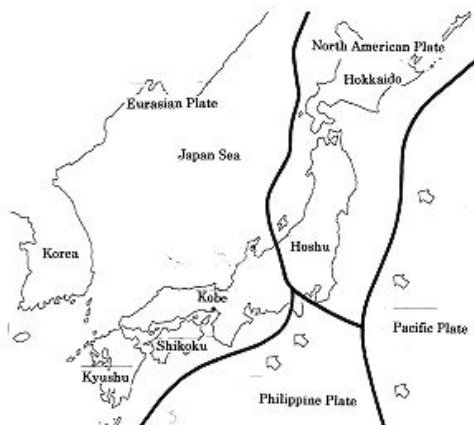
Gambar 1.1. Empat lempeng tektonik yang bertemu di wilayah Jepang (Ukai T, 1996)

Jepang terletak pada pertemuan 4 lempeng tektonik; kondisi yang menghasilkan potensi besar bagi negara ini untuk selalu mengalami gempa secara terus-menerus (gambar 1.1.). Salah satu gempa besar terjadi pada 17 Januari 1995

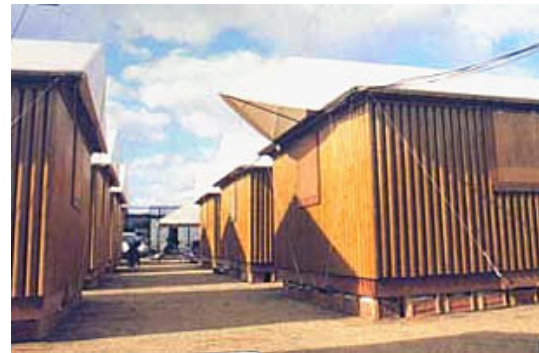
Gambar 2.1. Rumah sementara rancangan Shigeru Ban. Pondasi kotak bir berisi pasir, dinding pipa kertas, atap dan plafon tenda vinil yang dipasang terpisah

Pada tahap ini, rumah-rumah sementara (*T-shelter*) mulai direncanakan dan dibangun sehingga korban yang kehilangan rumah dapat dievakuasi dari tempat tinggal daruratnya. Sebanyak 48.300 unit rumah sementara tipe 2K (dua kamar tidur, 1 dapur dengan luas rata-rata 26,4 m², dengan biaya per unit 2,8 juta yen atau setara dengan 215,6 juta rupiah) dibangun di daerah sub-urban di luar wilayah Hyogo perfecture; jumlah sebanyak ini hanya mencukupi 31,7% total kebutuhan akan rumah sementara. Shigeru Ban, seorang arsitek ternama Jepang menyumbang satu dari sekian rancangan rumah sementara dari kertas dengan pertimbangan kemudahan dalam pengerjaan, low cost, dan dapat direcycle (gambar 2.1.), juga sebuah public hall yang juga difungsikan sebagai gereja (gambar 2.2.)

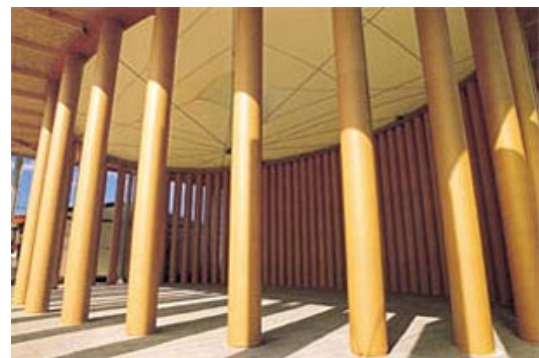
Gambar 2.2. Gereja takatori rancangan Shigeru Ban. Selesai dibangun minggu ke-5 pasca gempa, luas 10 x 15 m² untuk 80 tempat duduk, disusun dari 58 buah kertas silinder dengan ketebalan 15mm (panjang 5 m, diameter 330 mm).

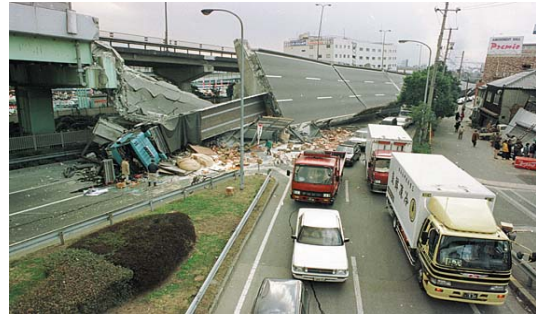
Gambar 3.1. Jalan layang yang patah akibat gerakan permukaan

Gerakan tanah dan permukaan yang ditimbulkan gempa mampu merusakkan jalan, jalur kereta api, dan pondasi bangunan. Struktur bangunan sangat mungkin patah sebagai akibat adanya gerakan permukaan ini (gambar 3.1. dan 3.2.). Bangunan berkonstruksi kayu mempunyai potensi besar untuk runtuh keseluruhannya (gambar 3.3.).

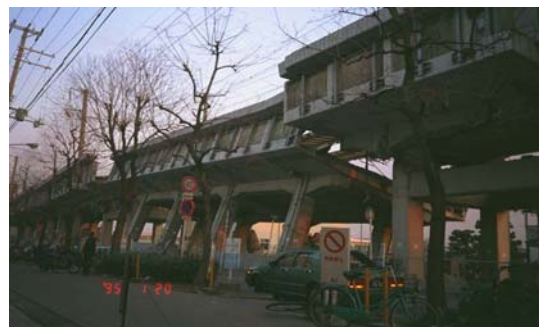
Gambar 3.2. Jalur kereta api patah akibat gerakan permukaan

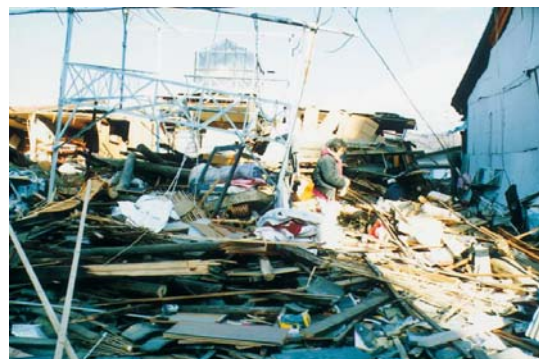
Gambar 3.3. Salah satu bangunan kayu yang runtuh secara keseluruhan
