# PEMASANGAN AC

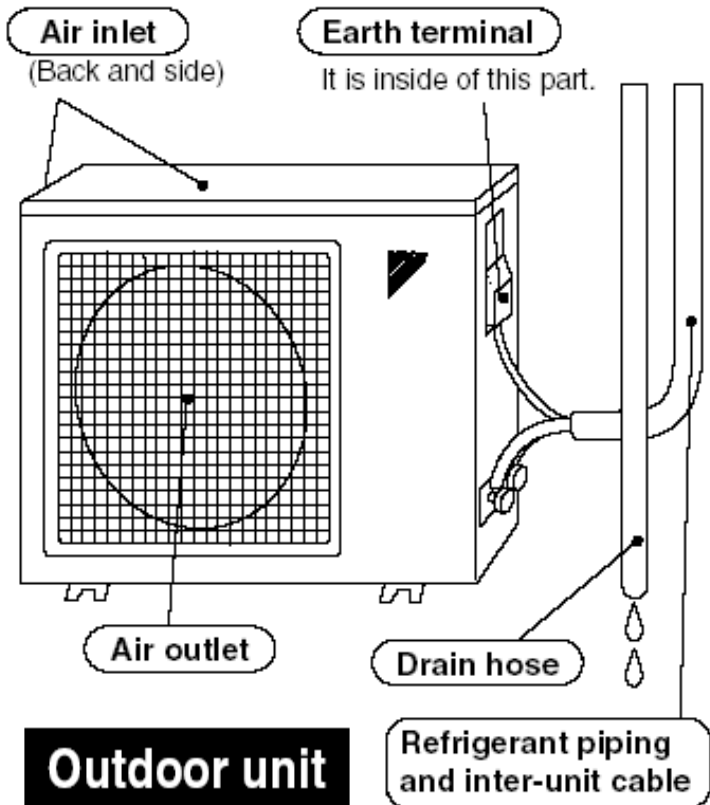
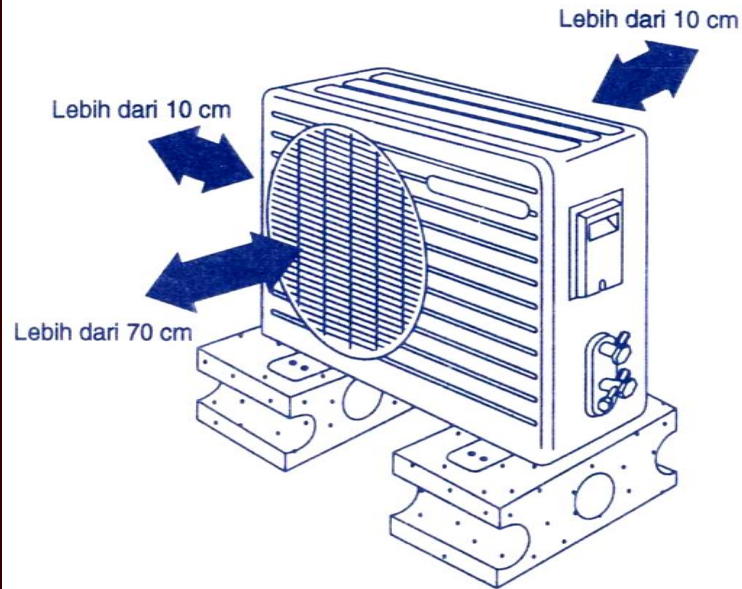
## Unit luar.

- Jika di atas unit dipasang penutup untuk mencegah sinar matahari atau hujan perhatikanlah jangan sampai menghambat pembuangan udara panas dari Kondensor.
- Pastikan bahwa tidak ada binatang atau tanaman yang bisa terkena udara panas dari unit luar.
- Perhatikan jarak unit luar seperti tanda panah disamping terhadap dinding atau penghalang lain.

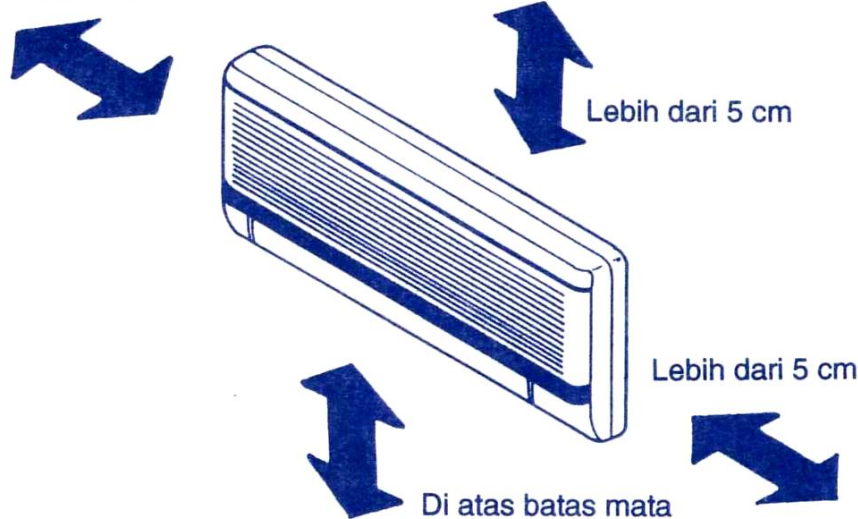
Lebih dari 5 cm

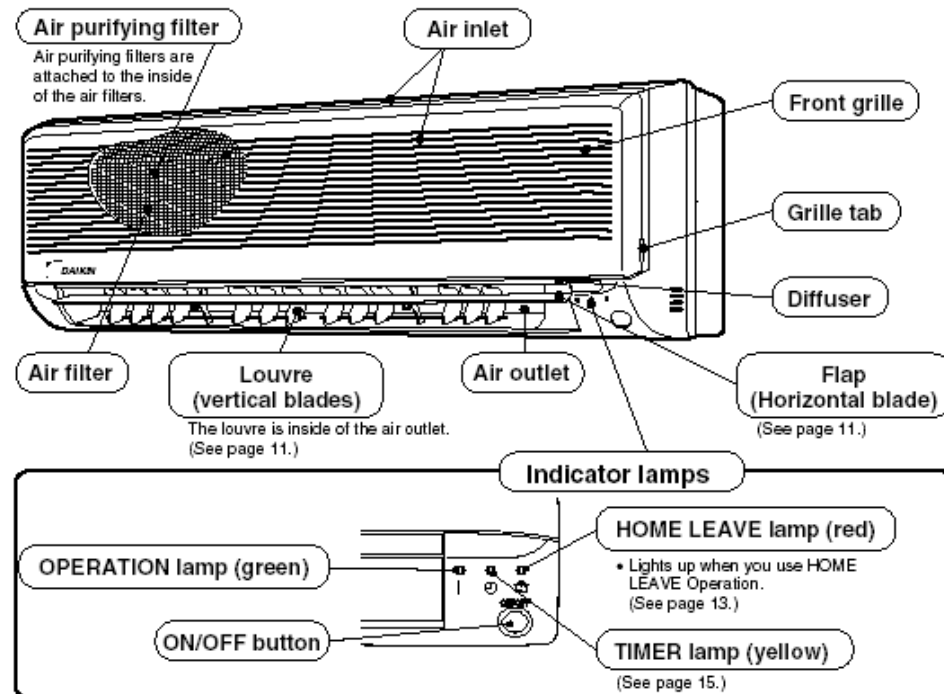
## Indoor unit

- Tidak boleh ada sumber panas atau uap dekat dengan unit dalam.
- Tidak boleh ada penghalang yang akan menghambat sirkulasi udara.
- Dipasang di mana sirkulasi udara akan baik.
- Dipasang di mana pembuangan air bisa lancar.
- Dipasang di mana tidak akan terjadi getaran yang akan menimbulkan suara bising.
- Jangan memasang unit dalam dekat dengan pintu. Perhatikan jarak unit dalam seperti tanda panah, disamping terhadap dinding, langit-langit dan lain-lain.

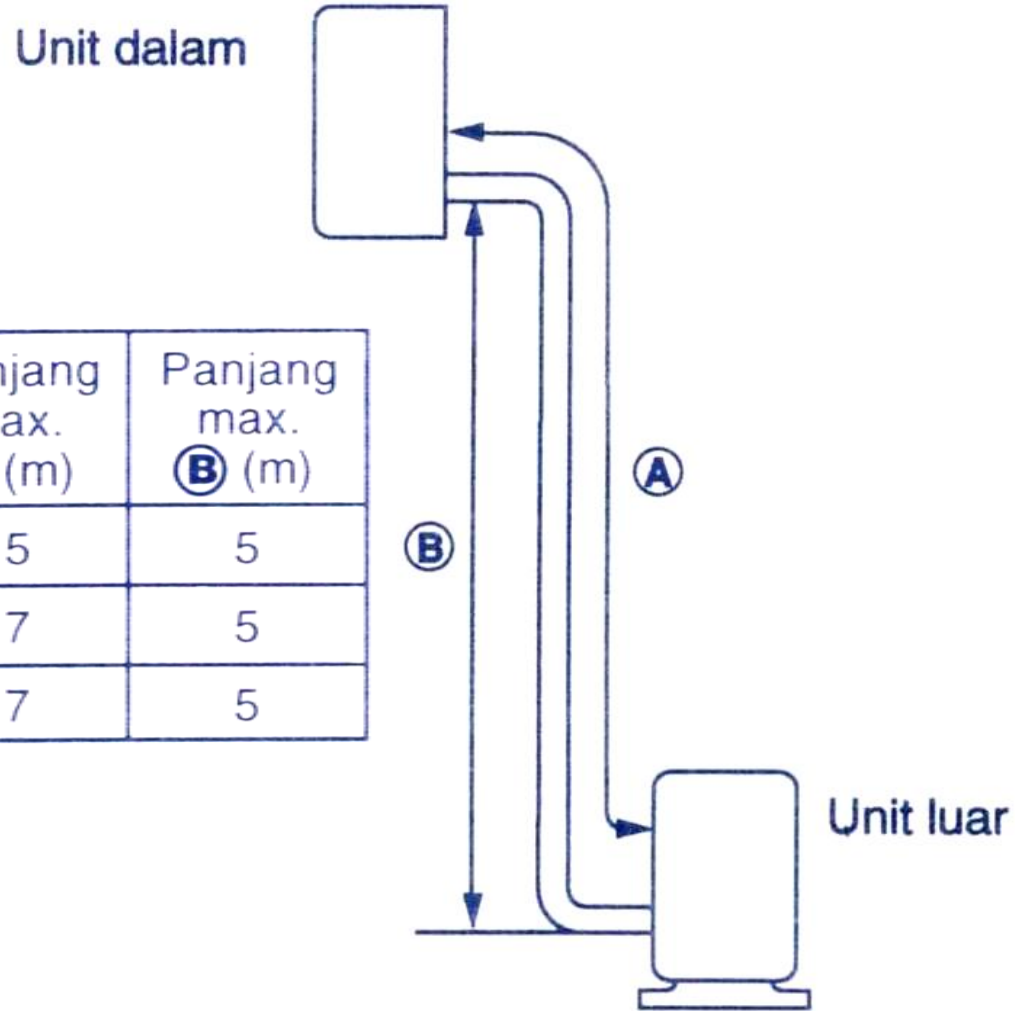
Model	Ukuran Pipa		Panjang max. <b>(A)</b> (m)	Panjang max. <b>(B)</b> (m)
	GAS	CAIRAN		
<b>C 59 KJ</b>	3/8"	1/4"	5	5
<b>C 79 KJ</b>	3/8"	1/4"	7	5
<b>C 99 KJ</b>	3/8"	1/4"	7	5

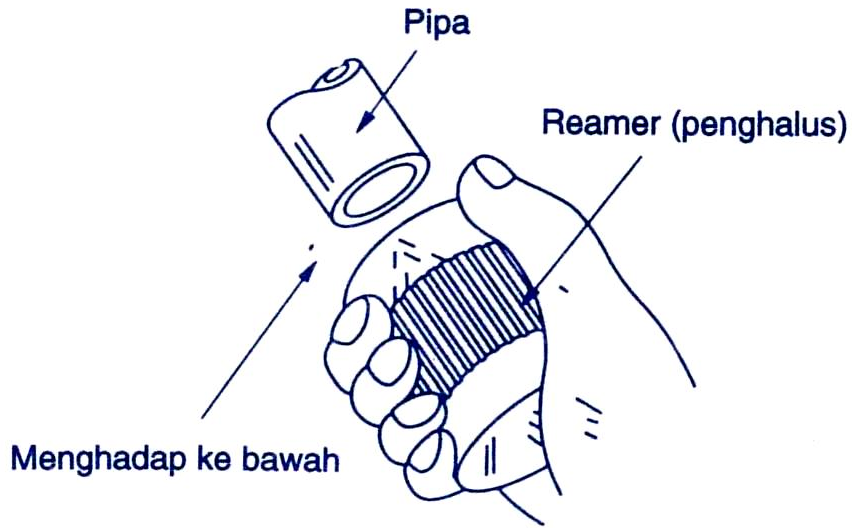
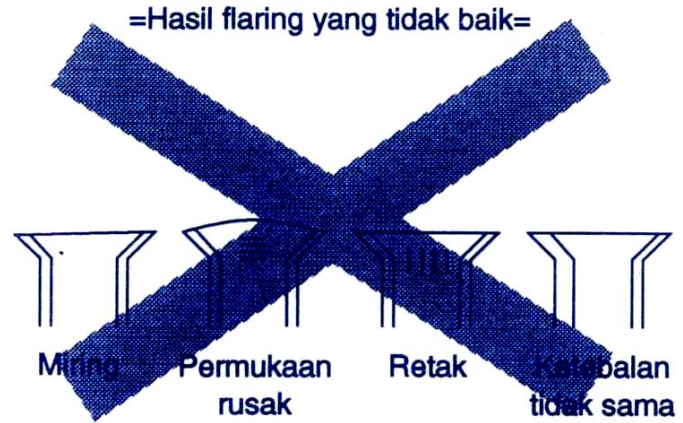
Pada hasil flaring yang baik, permukaan bagian dalam harus rata dan ketebalan pipa juga harus sama. Karena bagian pipa yang diflaring berhubungan dengan sambungan, periksalah dengan teliti.

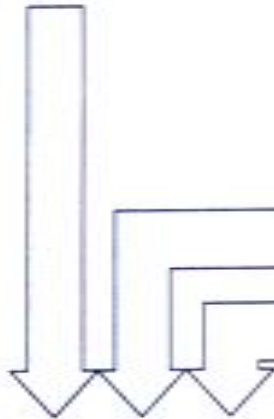
Untuk membuang udara, tekanlah ujung pin pada saluran isi 3-way valve selama 3 detik dengan menggunakan kunci "L", kemudian lepaskan dan biarkan selama 1 menit.

- Ulang lagi prosedur di atas sampai 3 kali.

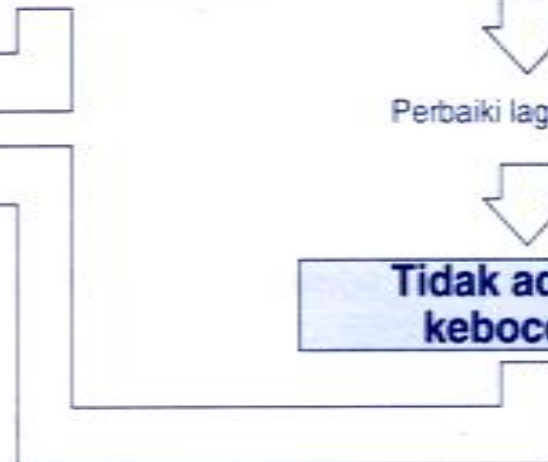
Tidak ada lagi kebocoran
